MANUTENZIONE STRAORDINARIA EX MUNICIPIO
Via Vittorio Veneto, 6
2° lotto - risanamento conservativo facciate con efficientamento energetico
Progetto definitivo - esecutivo

Elaborato TAV 04
Titolo prospetti - rilievo delle forme di alterazione - modalità di intervento
Scala 1:100
Data 27/07/2020

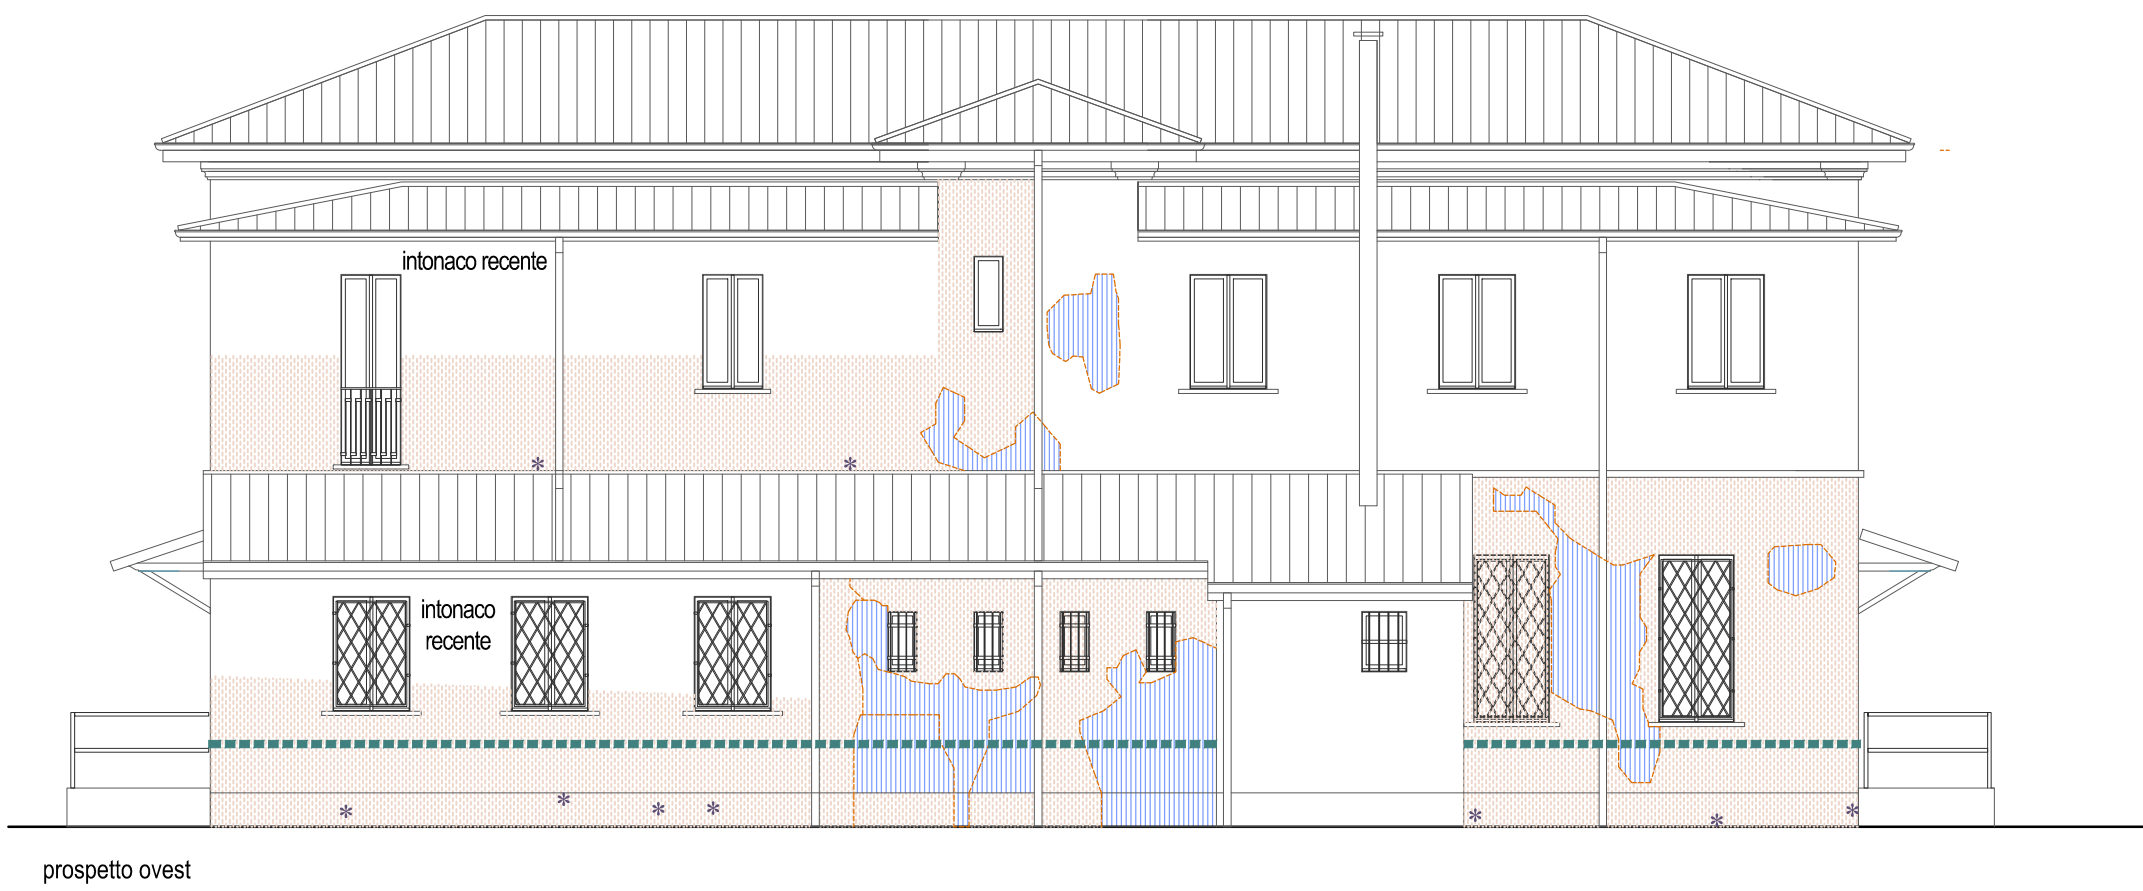
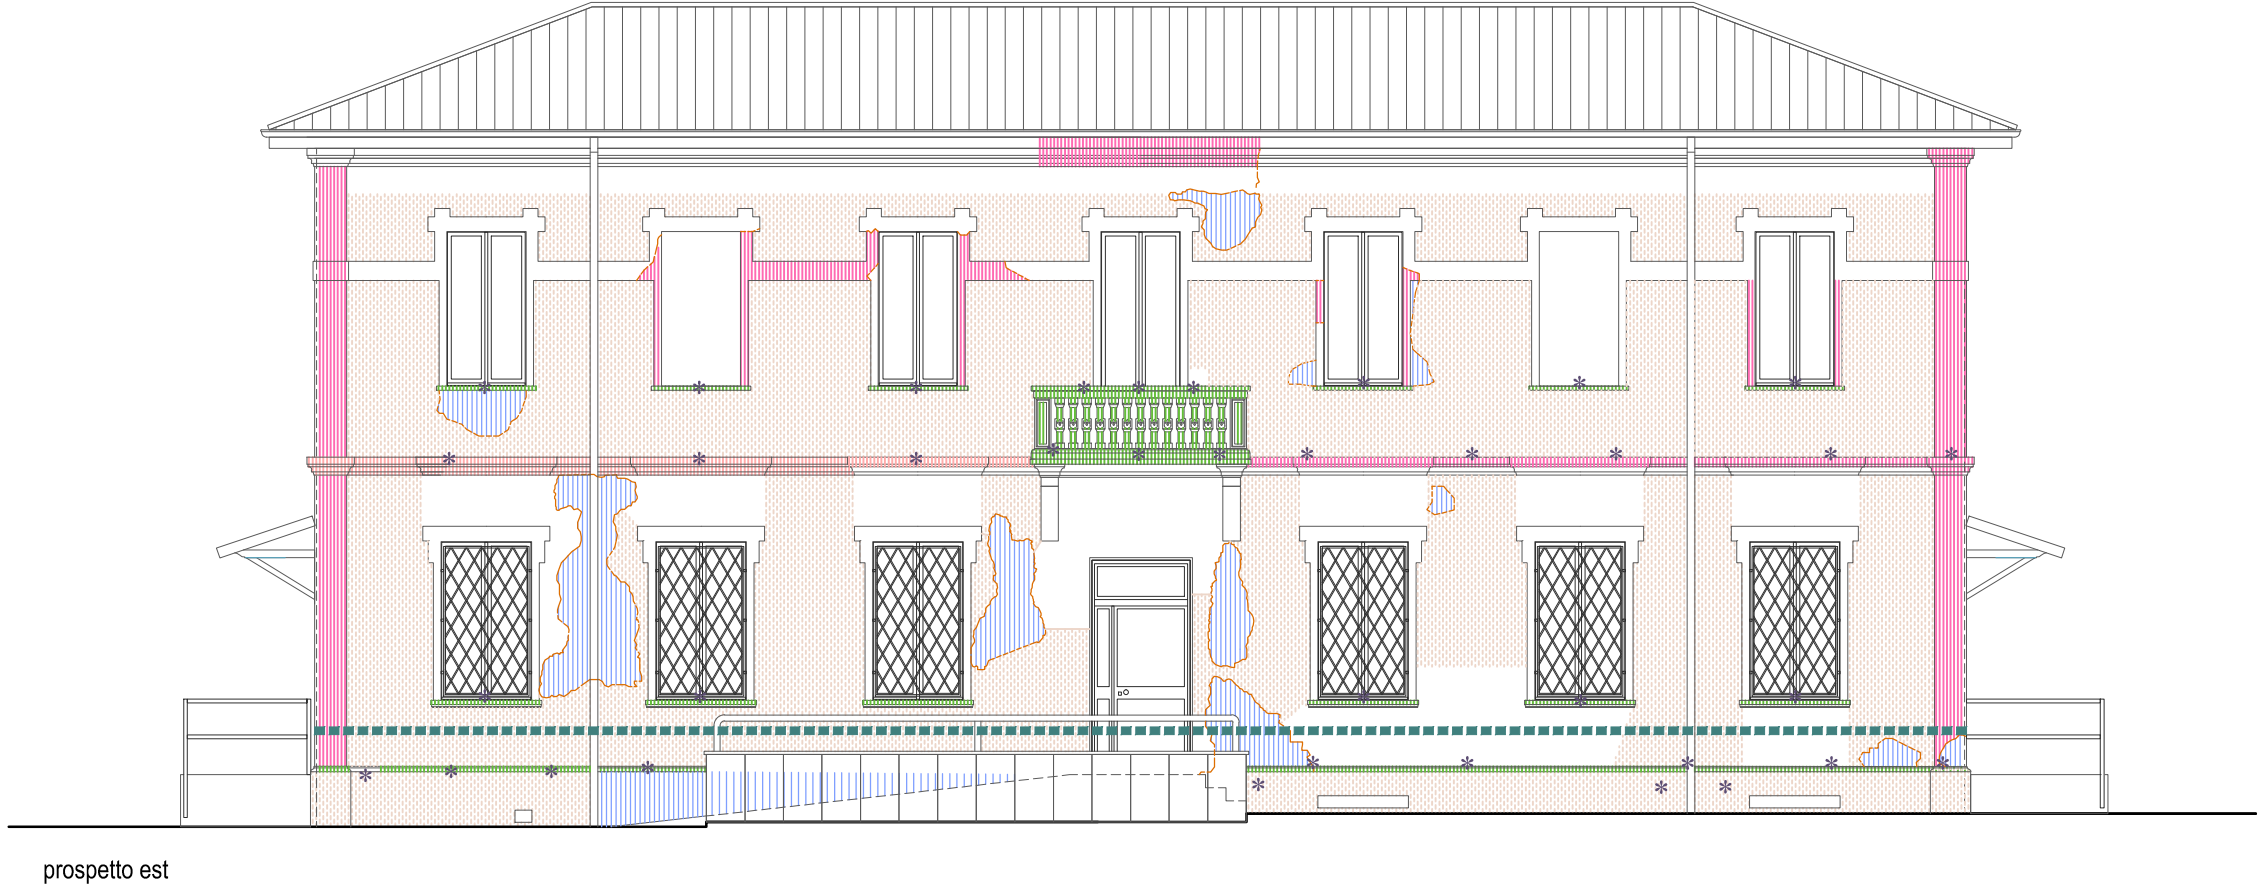
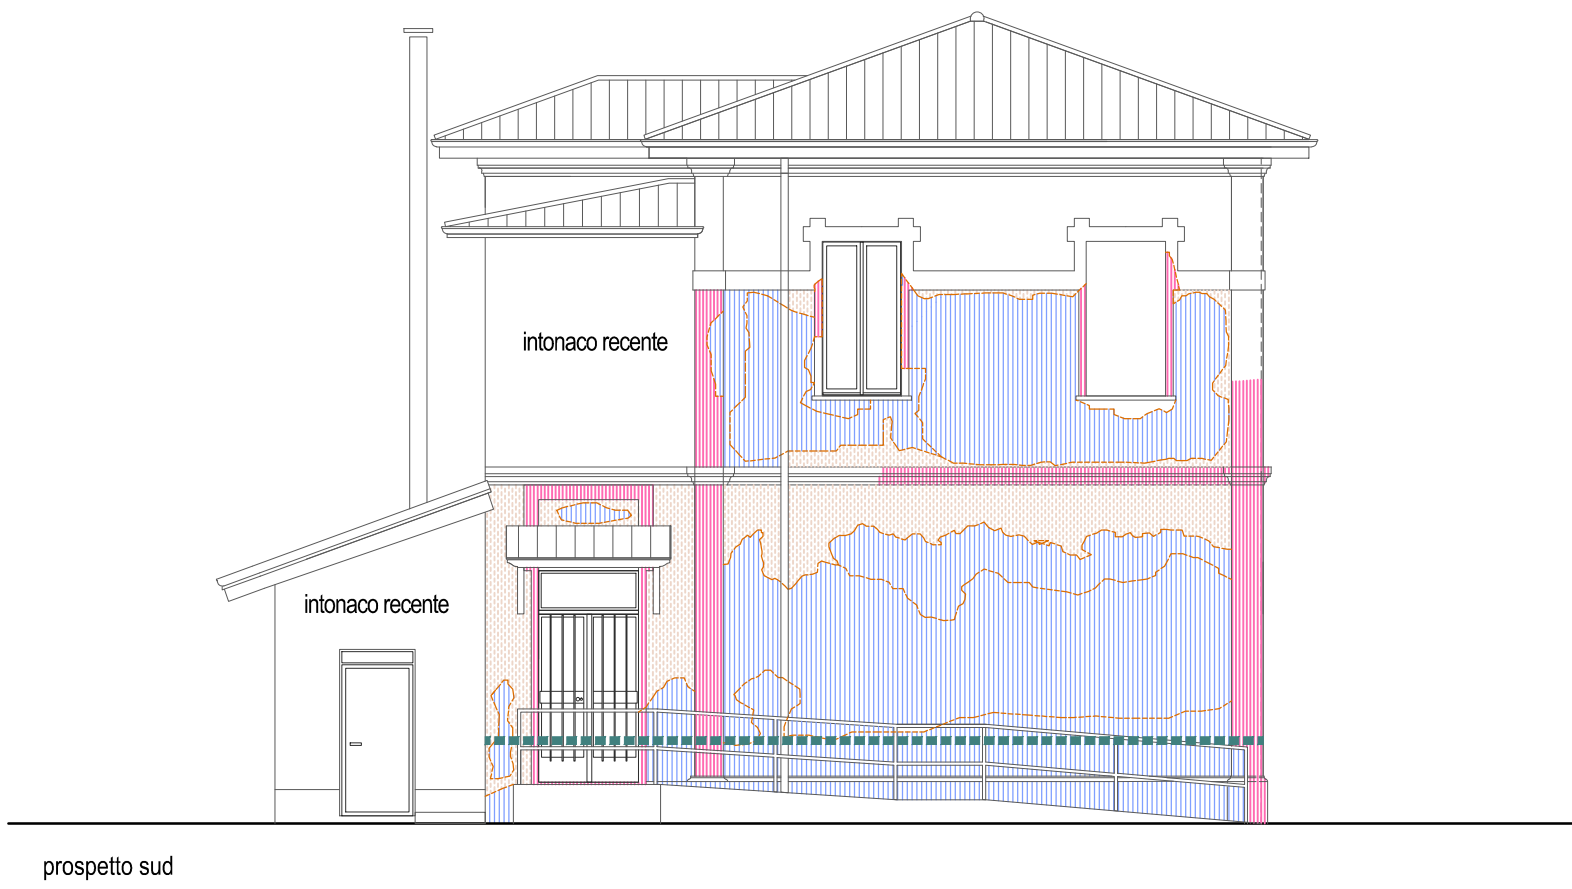
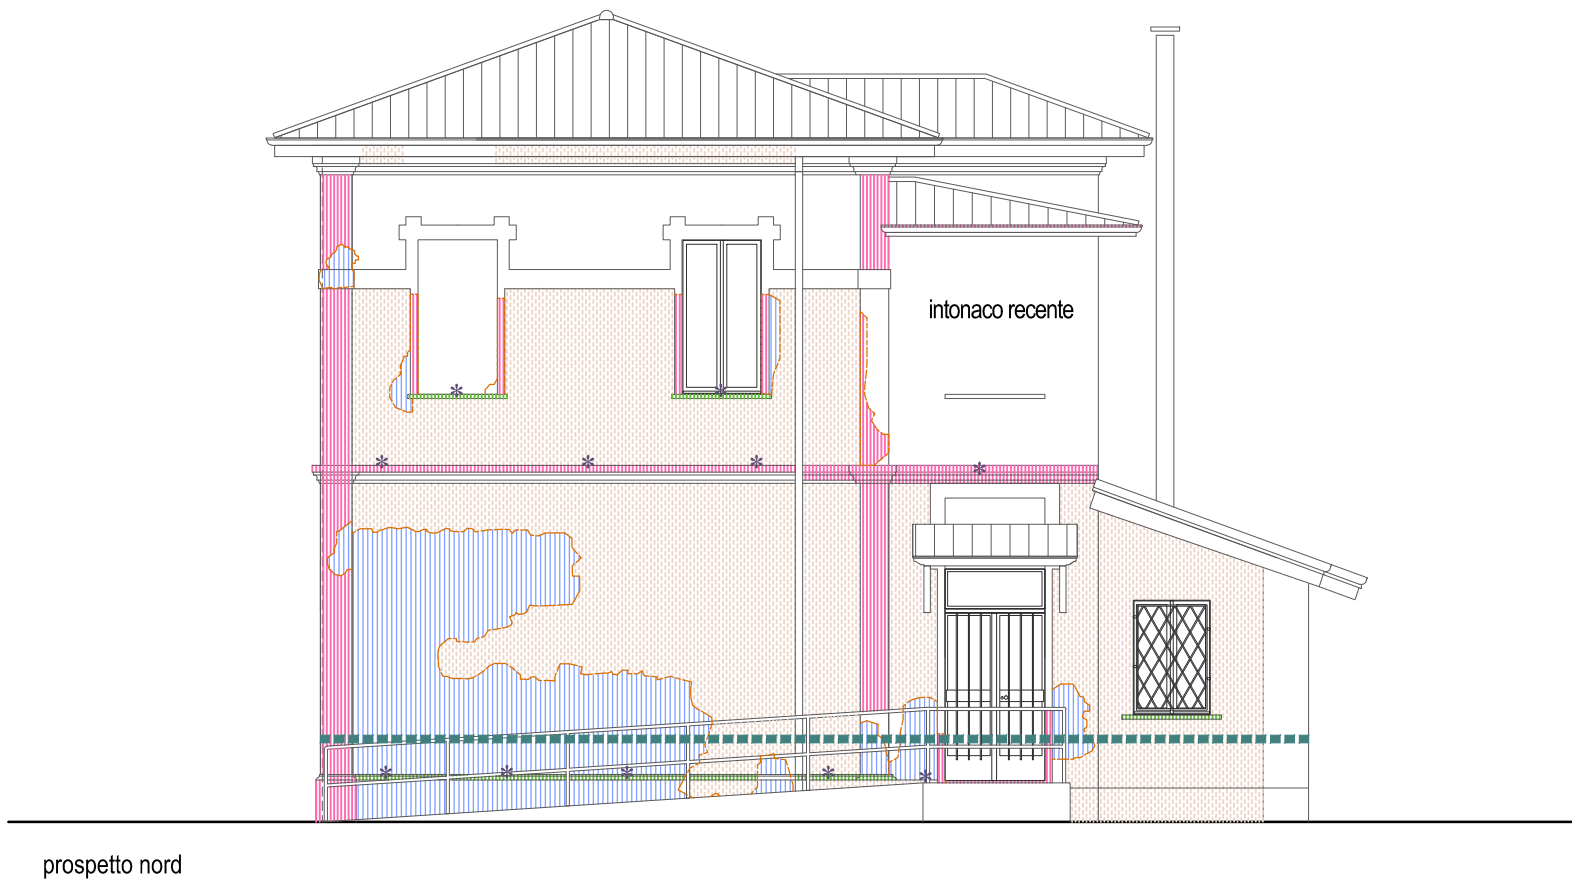
PATOLOGIE DI DEGRADO
Rilievo delle forme di alterazione

- DEGRADO O MANCANZA IN LESENE, CORNICI E MARCAPIANI**
Perdita di elementi tridimensionali.
Si prevede un intervento di integrazione delle parti mancanti e di ricostruzione con dima delle porzioni ormai assenti

- DEPOSITO SUPERFICIALE - PATINA BIOLOGICA**
Accumulo di materiali estranei di varia natura, quali polveri, terriccio, guano.
Si prevede un'accurata pulizia con acqua e detergenti e imbibente protettivo non filmogeno incolore. Sui davanzali esistenti e sugli elementi del balcone per incrostazioni più resistenti si prevede una microsabbiatura con campionatura per la scelta del materiale aereo abrasivo

- LACUNA**
Caduta e perdita di intonaco dipinto, con messa in luce del supporto.
Si prevede la rimozione delle recenti rinzaffature in malta di cemento e il rifacimento con intonaco macroporoso traspirante

- AMMALORAMENTO O DISTACCO DOVUTO A INFILTRAZIONI DI ACQUE METEORICHE**
Soluzione di continuità tra strati di un intonaco che prelude alla caduta degli strati stessi. Efflorescenza.
Si prevede la rimozione dell'intonaco esistente in fase di distacco o ammalorato e il rifacimento con intonaco macroporoso traspirante

- COLONIZZAZIONE BIOLOGICA**
Presenza riscontrabile macroscopicamente di micro e/o macroorganismi (alghe, funghi, licheni, muschi, piante superiori).
Si prevede un'accurata pulizia con acqua e detergenti

- FRONTE DI RISALITA**
Limite di migrazione dell'acqua che si manifesta con la formazione di efflorescenze e/o perdita di materiale.
Si prevede un'intervento di riduzione dell'umidità di risalita con barriera chimica a diffusione

- PORZIONI SENZA CAMPITURA**
intonaci presumibilmente originali, integgiati recentemente con tinta al quarzo con discreta stabilità.
Si prevede la verifica dell'effettiva stabilità dell'intonaco la pulizia e il rifacimento del rivestimento colorato, uniformando le campiture di nuova colorazione

- INTONACO RECENTE**
intonaci sulle porzioni di ampliamento di epoca recente con intonaco di cemento e tinta al quarzo.
Si prevede la verifica della stabilità dell'intonaco la pulizia e il rifacimento del rivestimento colorato, uniformando le campiture di nuova realizzazione
