MANUTENZIONE STRAORDINARIA EX MUNICIPIO

2° lotto - risanamento conservativo facciate con efficientamento energetico

Progetto definitivo - esecutivo

Elaborato Titolo
DOC 03 documentazione fotografica

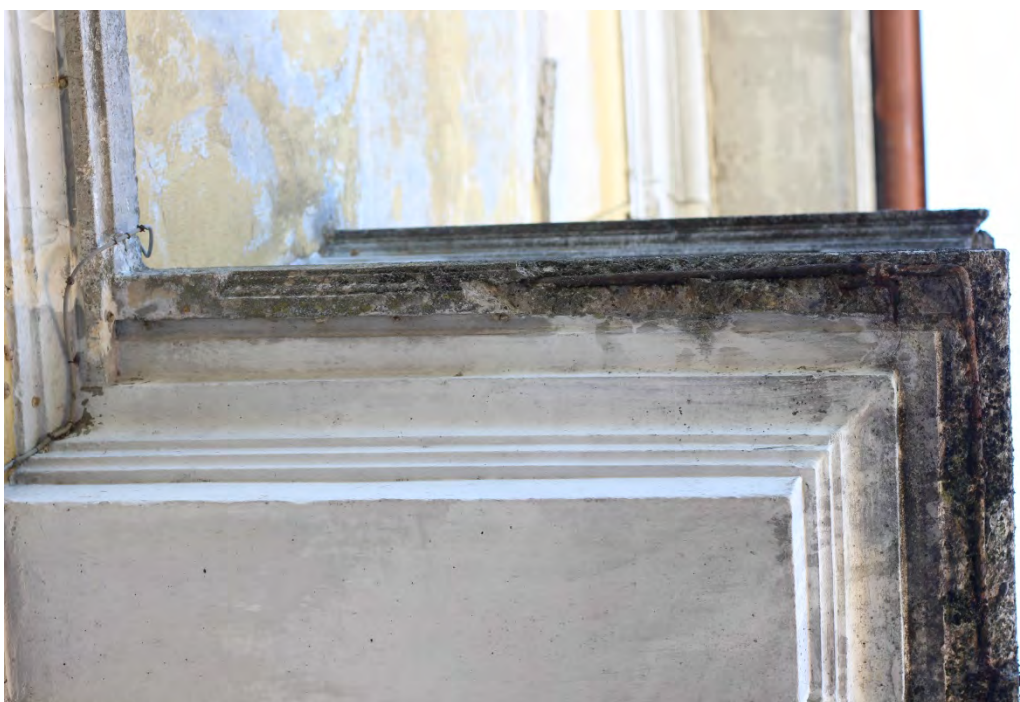
64b- Balcone – dettaglio bordo inferiore con armatura in ferro esposta

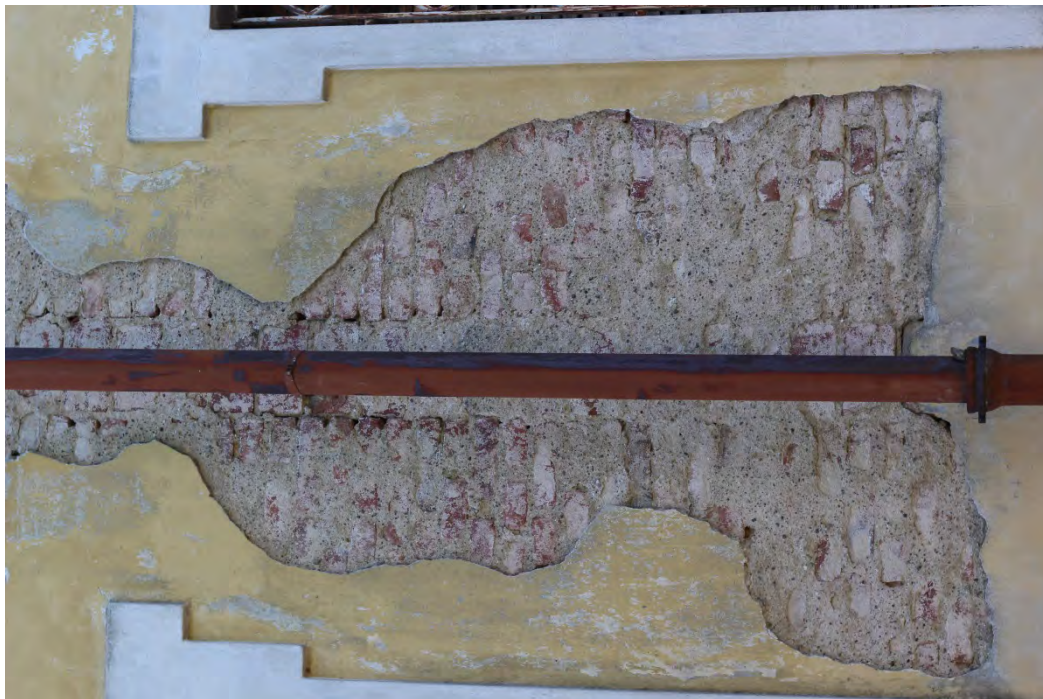
65i- Corpo principale – muratura senza intonaco in corrispondenza del pluviale

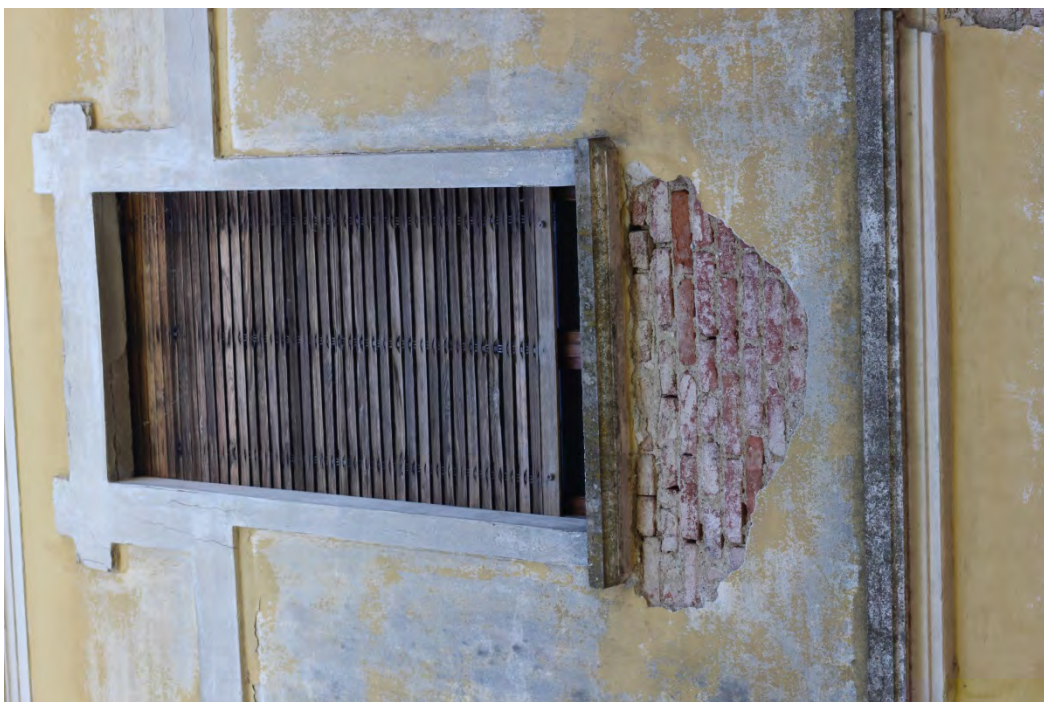
66i- Corpo principale – muratura senza intonaco nel sotto davanzale

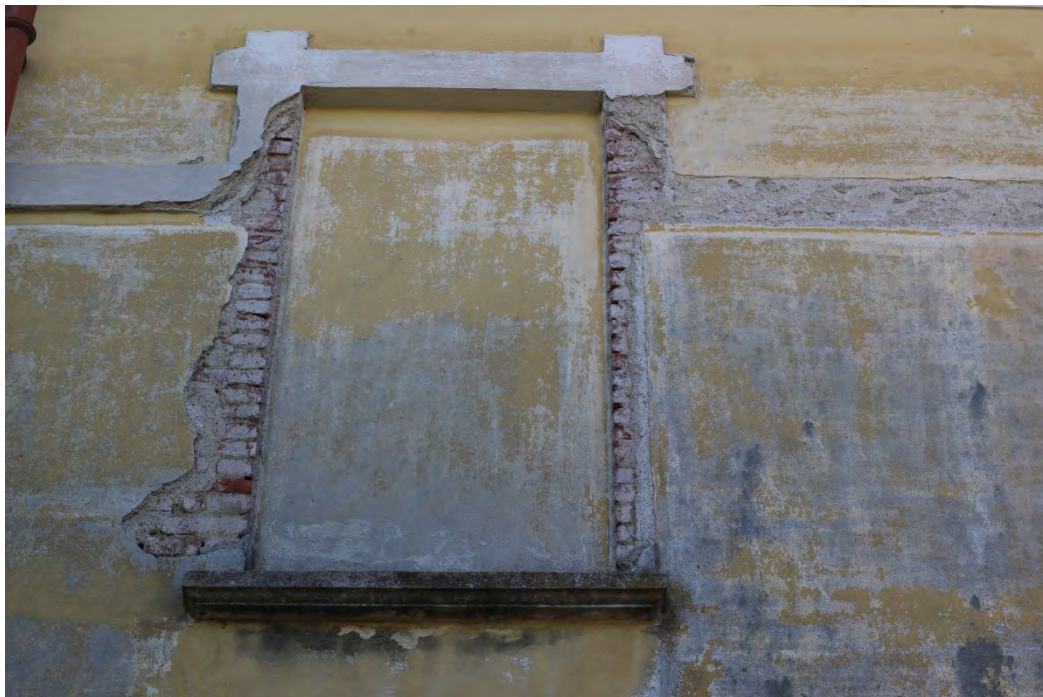
67i- Corpo principale – cornici senza intonaco e dilavamento per presenza umidità

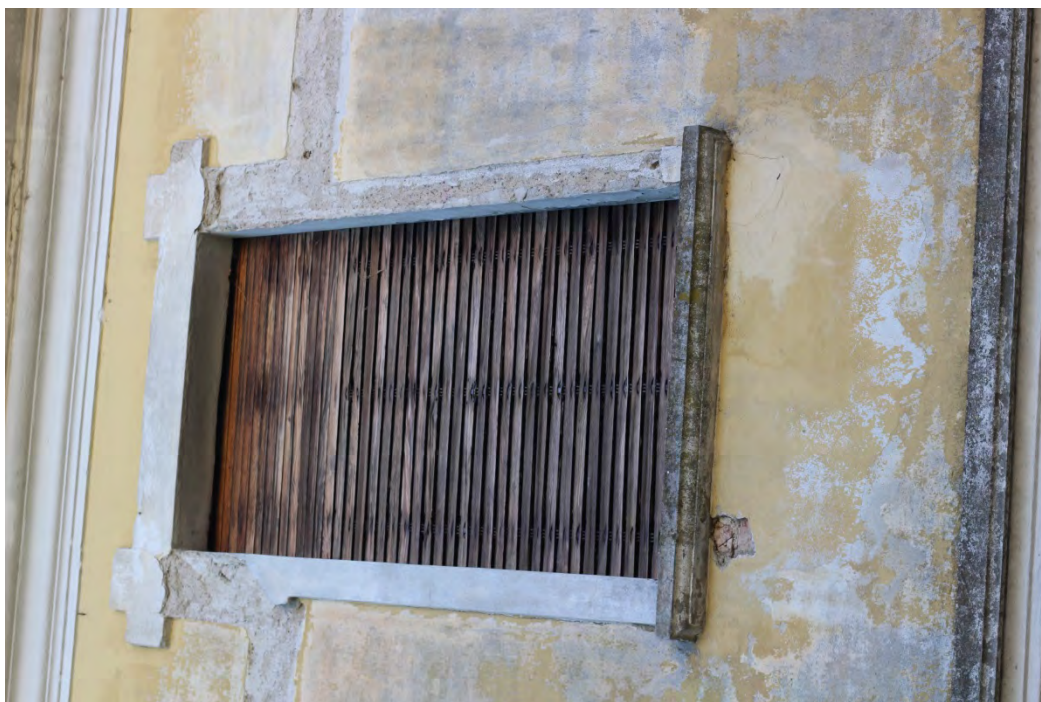
68i- Corpo principale – intonaco in presenza di umidità nella muratura

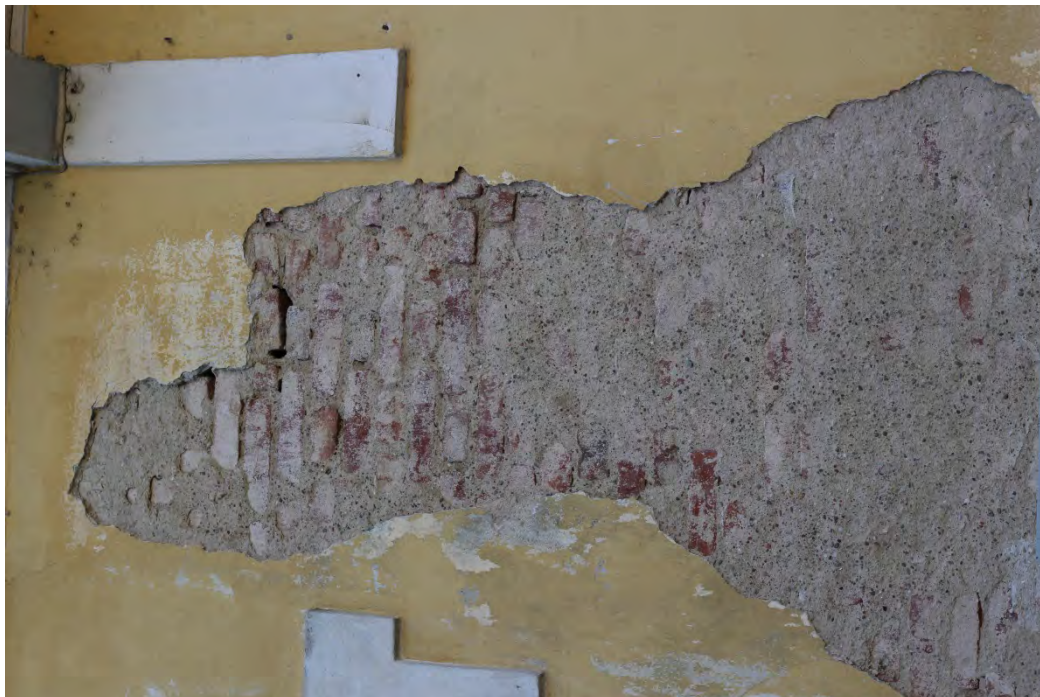
69i- Corpo principale – distacco di intonaco in prossimità del balcone con presenza di umidità

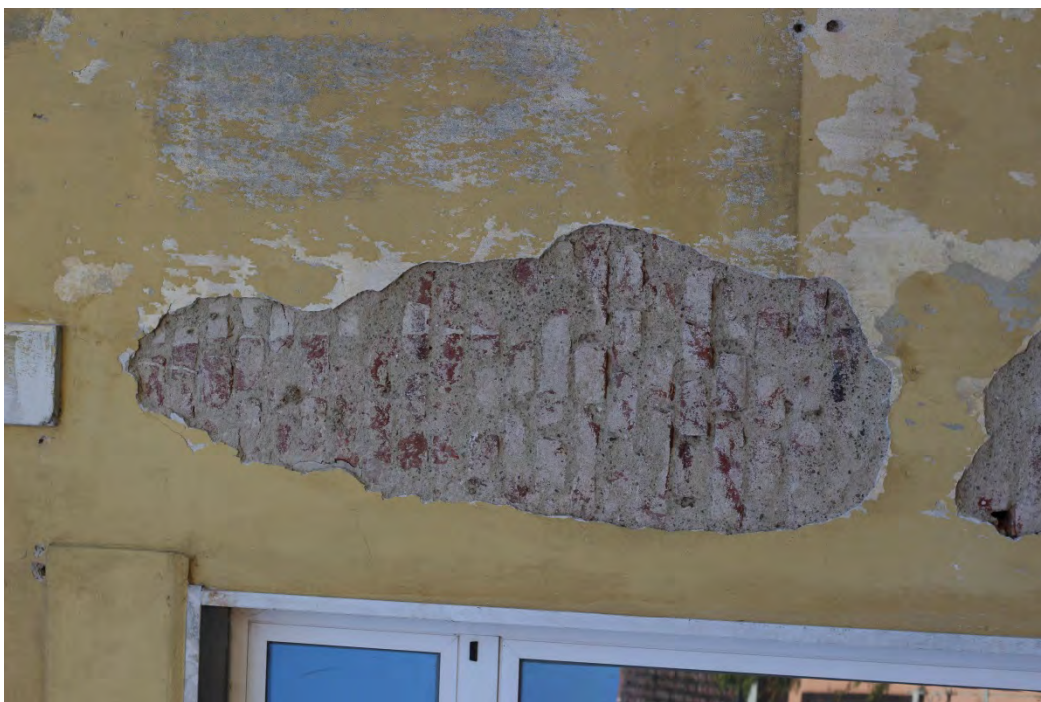
70i- Corpo principale – distacco di intonaco in prossimità del balcone con presenza di umidità

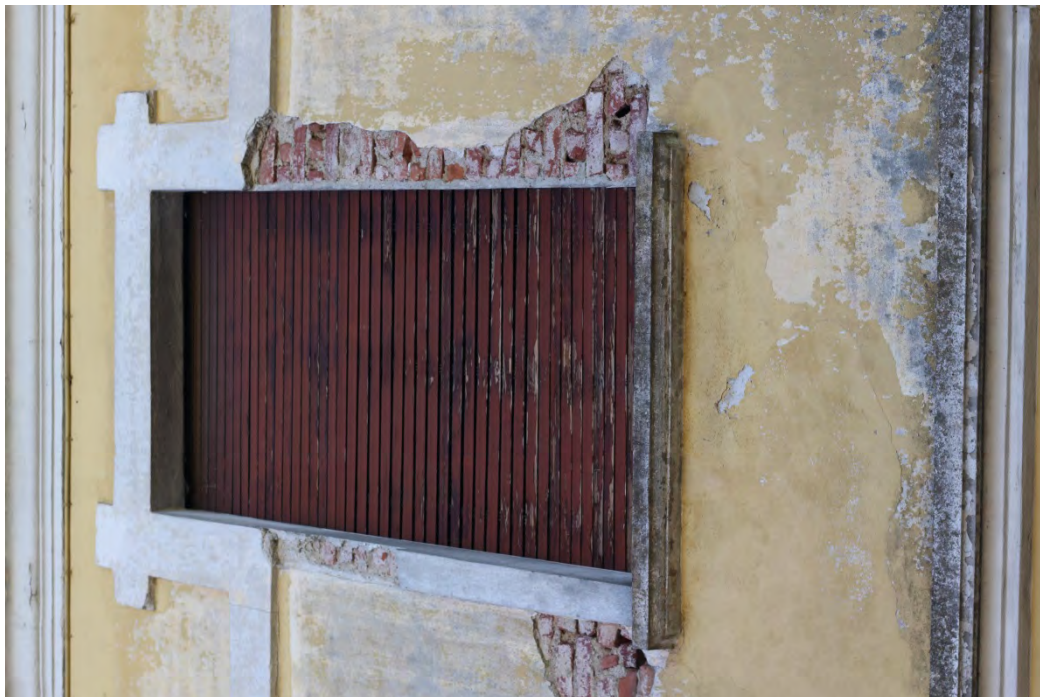
71i- Corpo principale –presenza di umidità sopra la fascia marcapiano

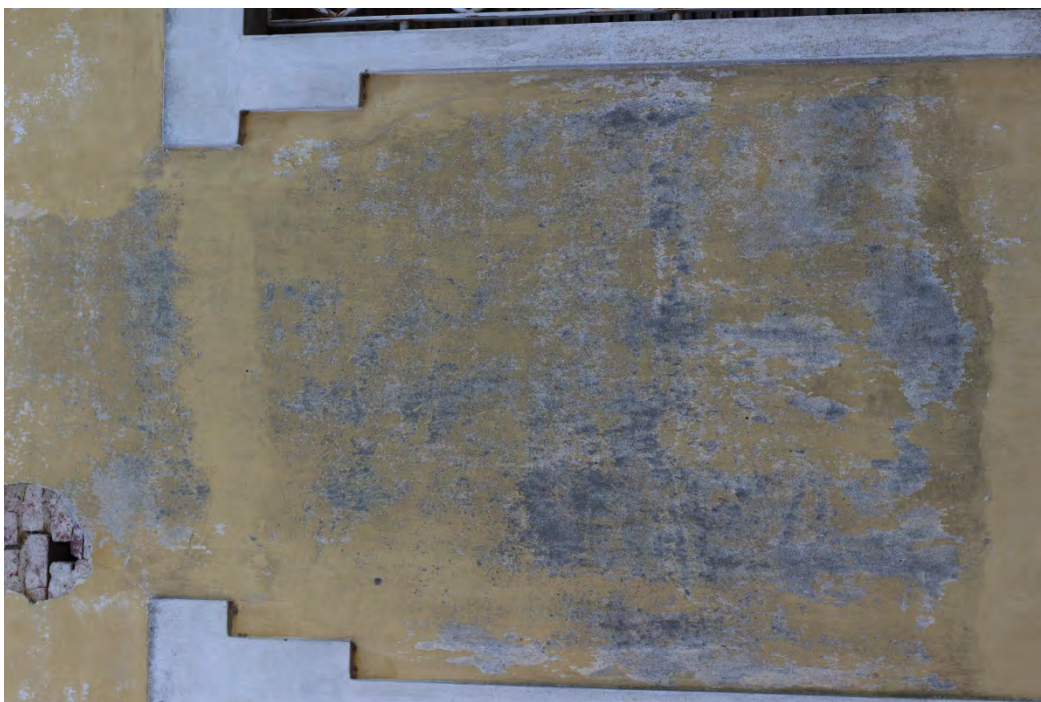
72i- Corpo principale – dilavamento dell'intonaco e presenza di umidità per condensa

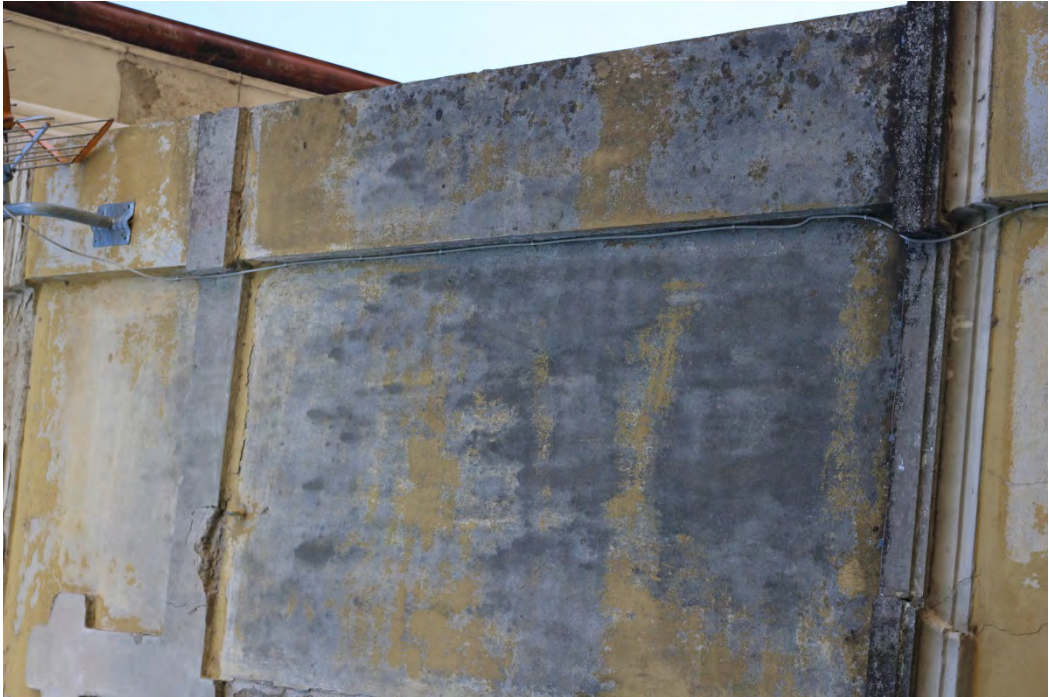
73i- Corpo principale –presenza di umidità sopra la fascia marcapiano e sulla lesena del pilastro

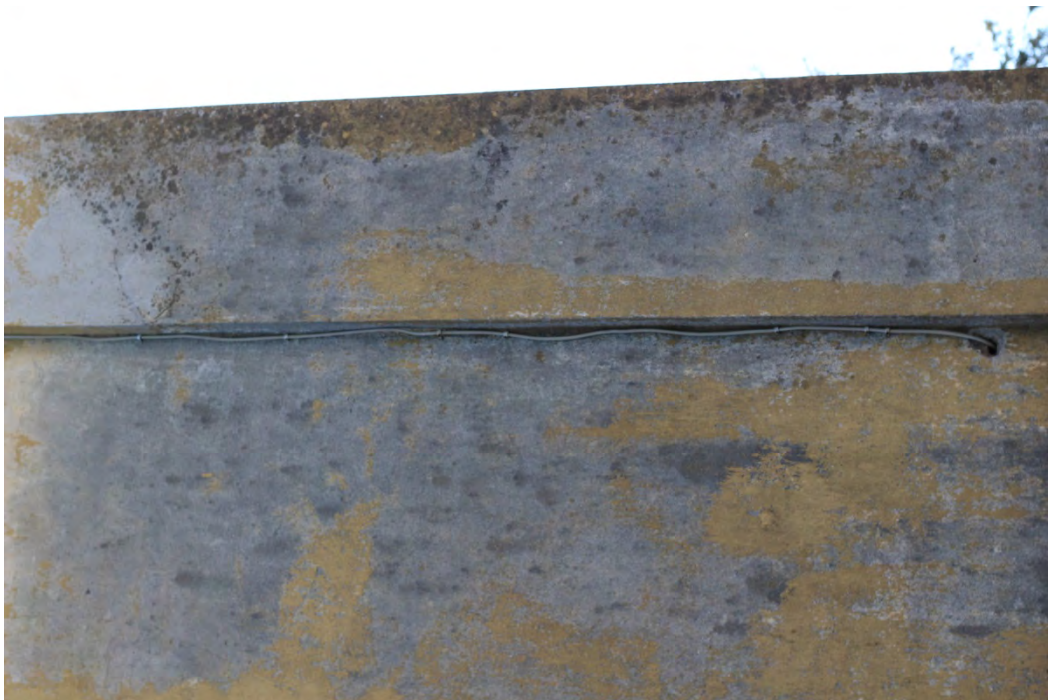
74i- Corpo principale – dilavamento dell'intonaco e presenza di umidità per condensa

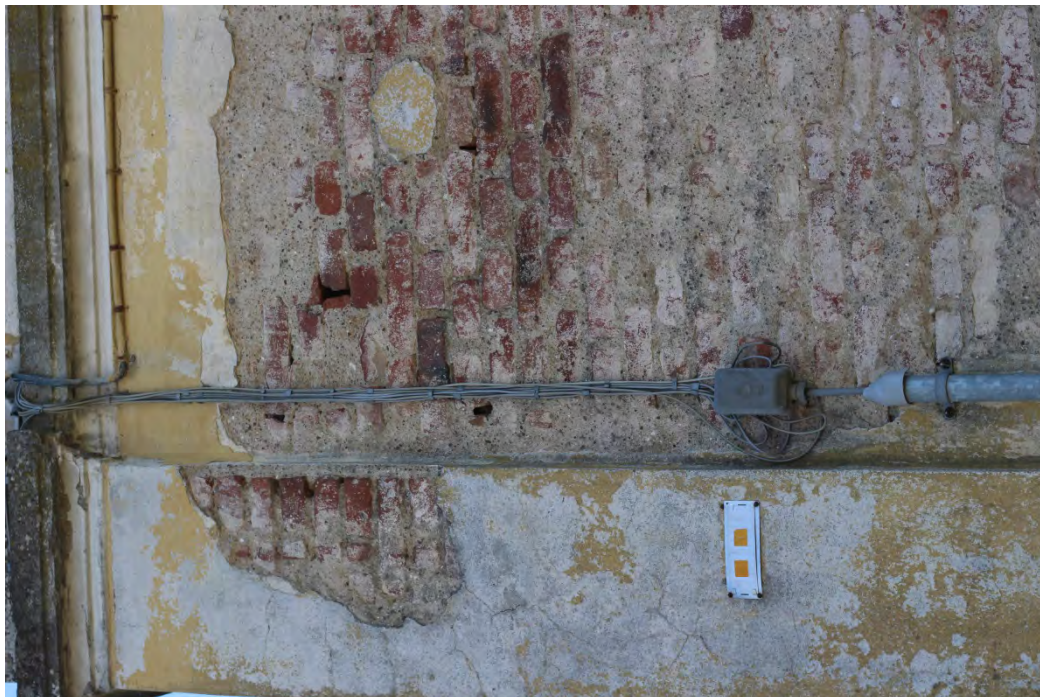
75i- Corpo principale – porzione di muratura con lesioni in assenza di intonaco

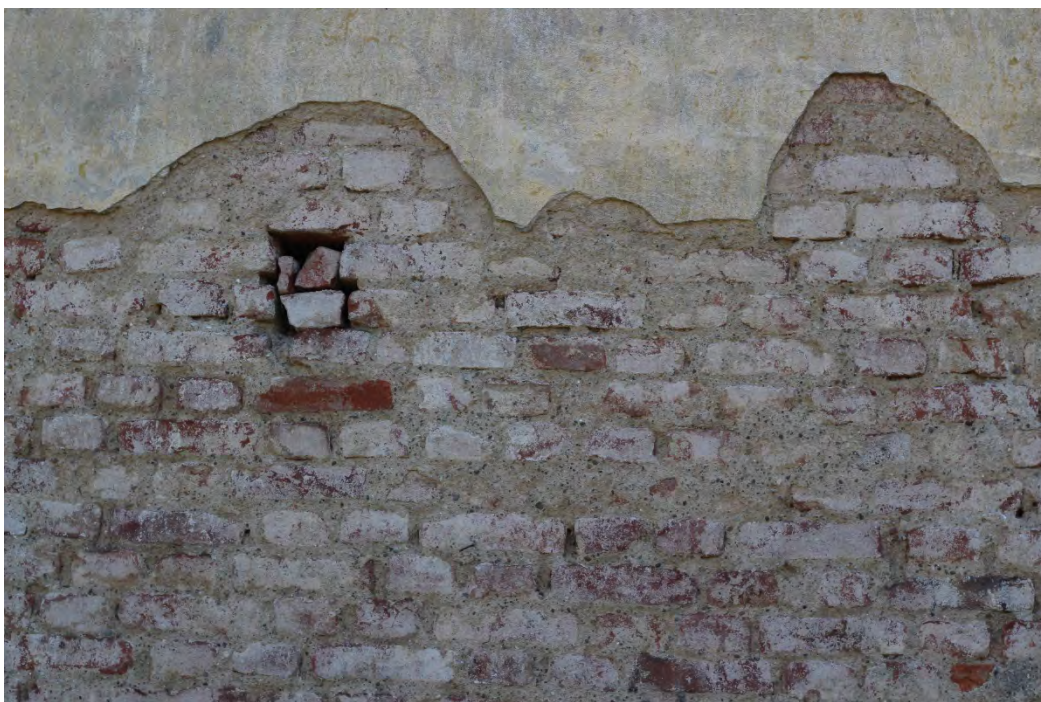
76i- Corpo principale – porzione di muratura con lesioni in assenza di intonaco

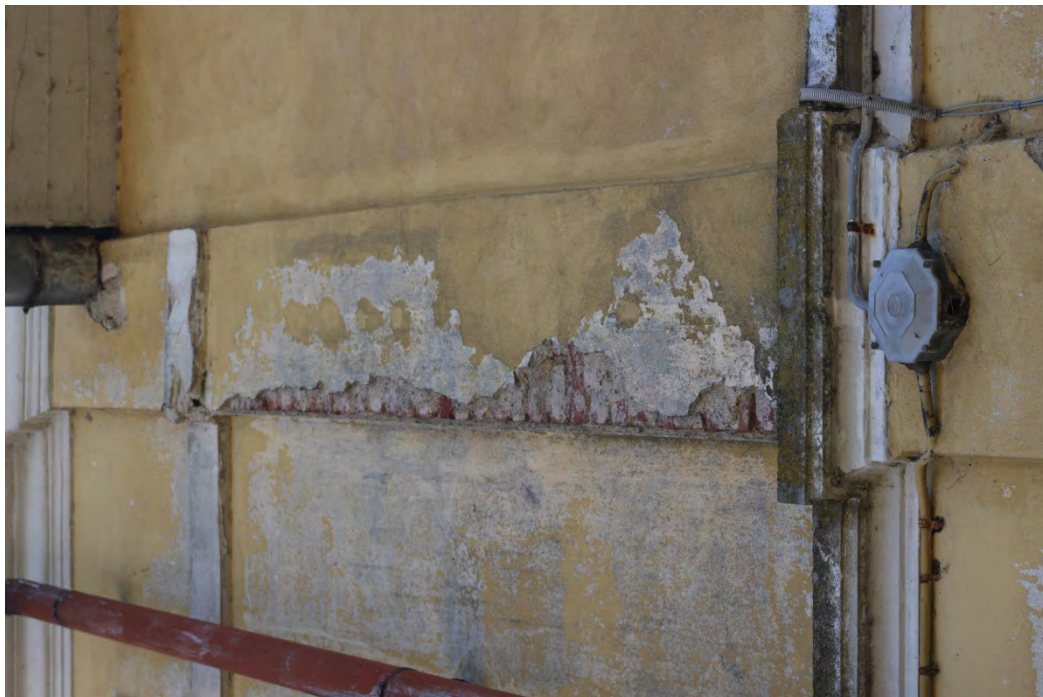
77i- Corpo principale – distacco di intonaco dalla lesena pilastro e presenza umidità

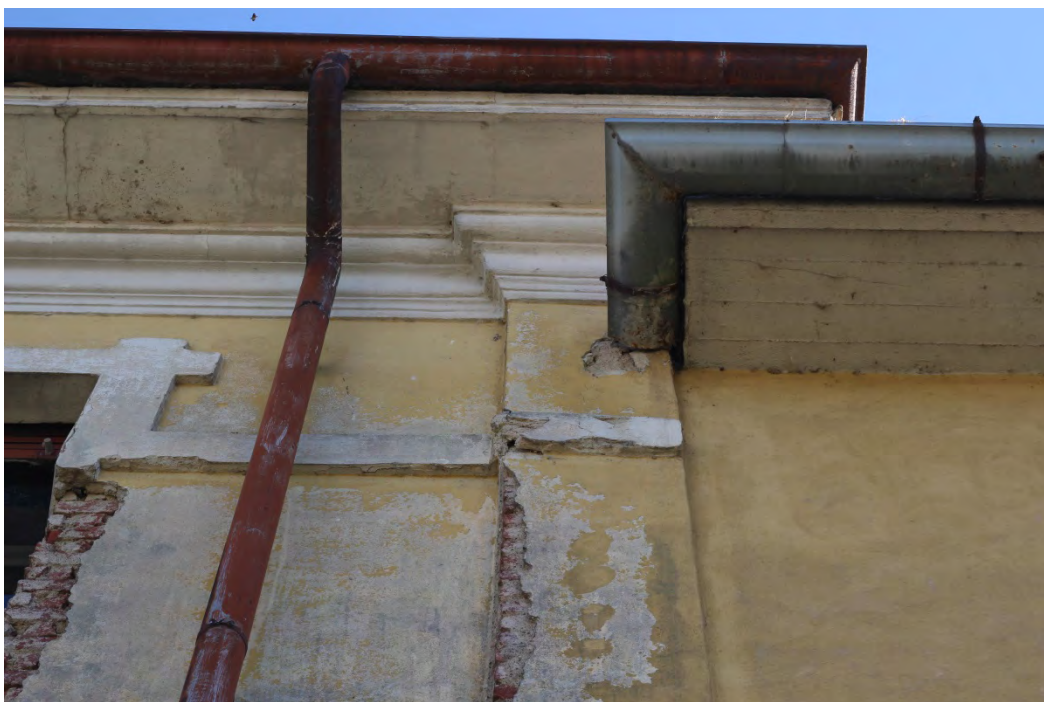
78i- Corpo principale e secondario – infiltrazione da canale di gronda e dilavamento facciata

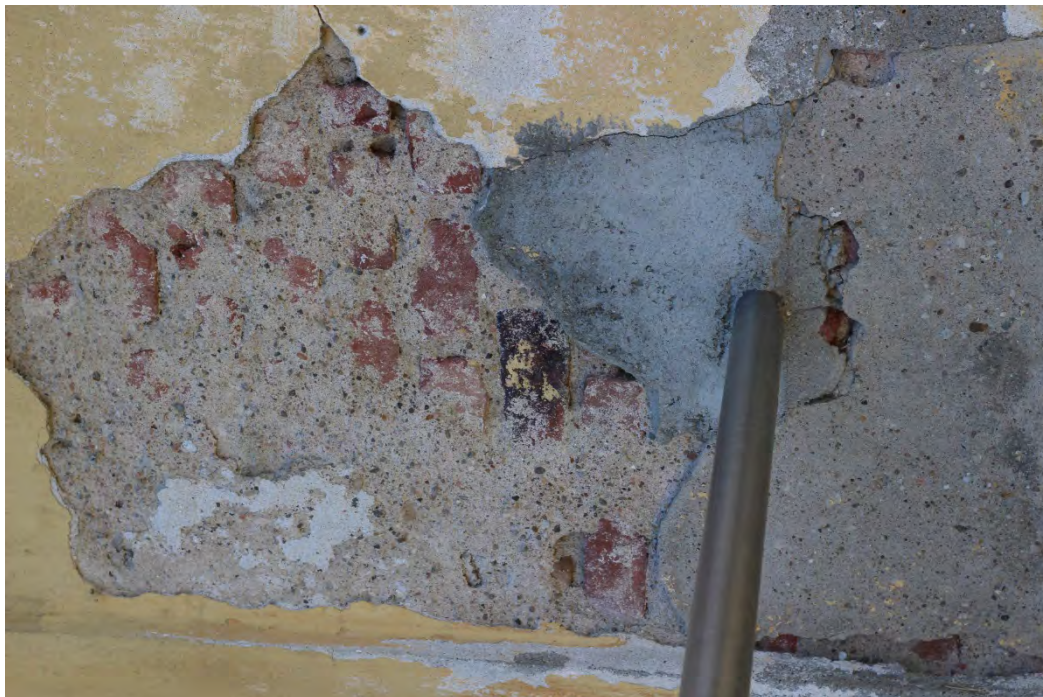
79i- Corpo principale – distacco intonaco originale e ripresa in corrispondenza del parapetto della rampa

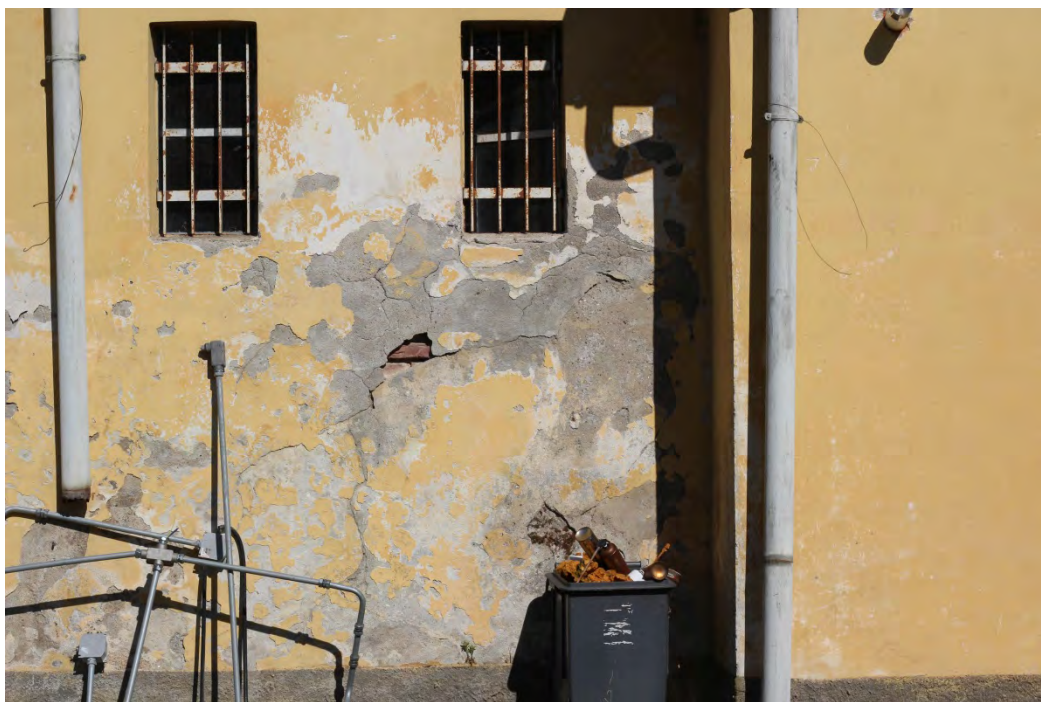
80i- Corpo secondario – presenza di umidità di risalita e parziale distacco dell'intonaco

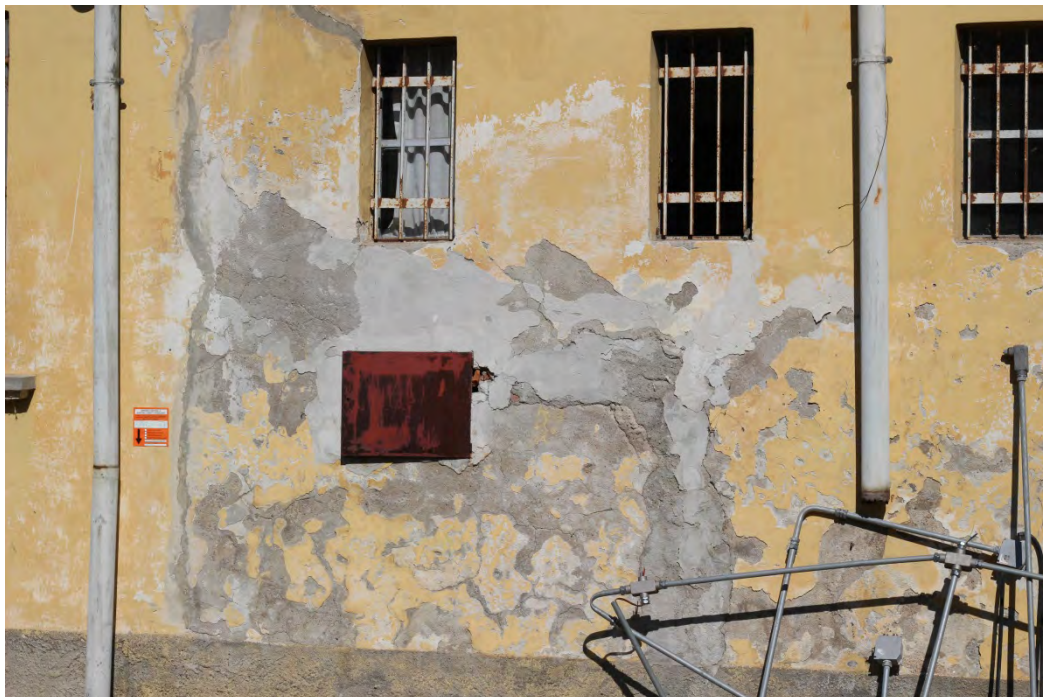
81i- Corpo secondario – presenza di umidità di risalita e parziale distacco dell'intonaco

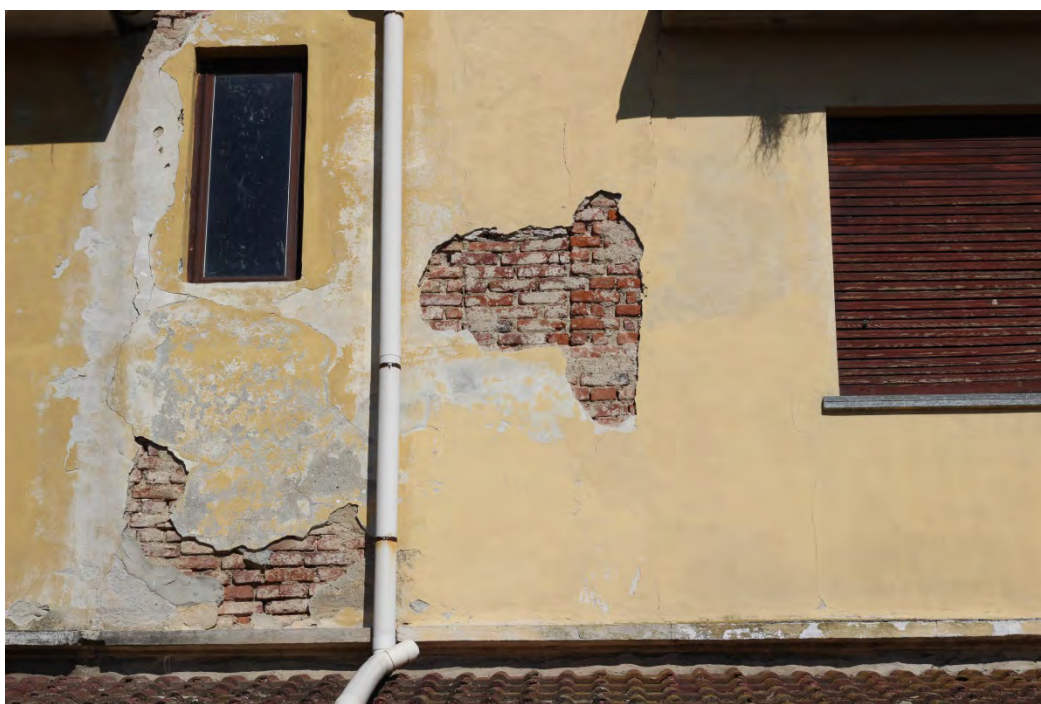
82i- Corpo secondario – distacco intonaco e presenza di infiltrazioni dalle gronde

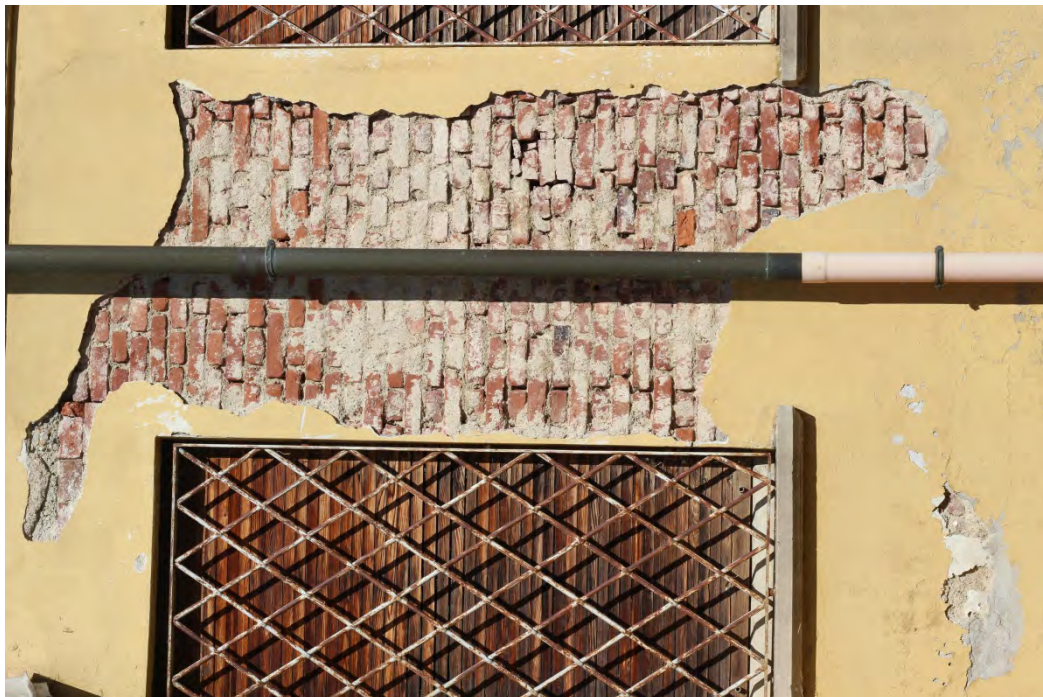
83i- Corpo secondario – distacco intonaco e lesioni partenti dalla gronda

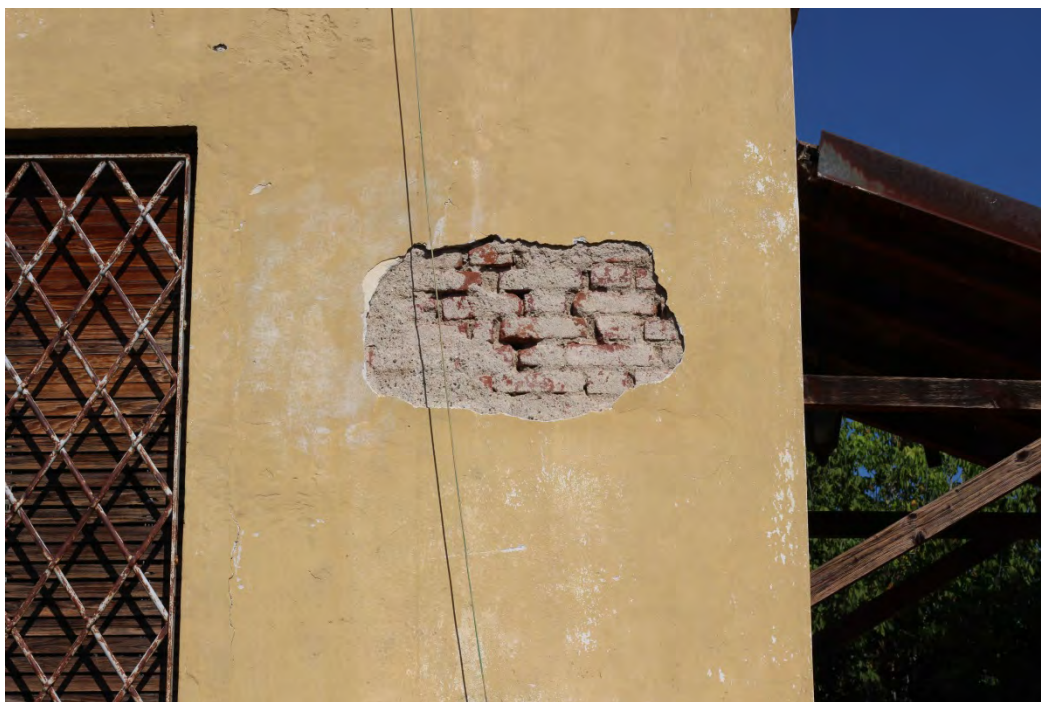
84i- Corpo secondario – presenza di umidità da condensa e distacco dell'intonaco

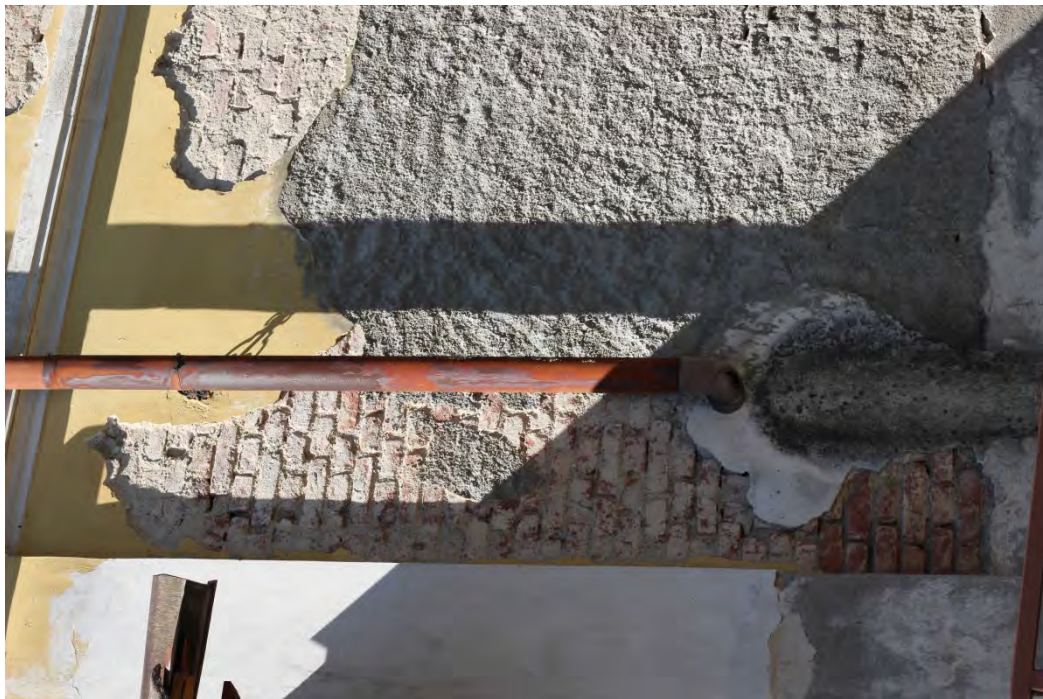
85i- Corpo principale – ripresa dell'intonaco con malta cementizia

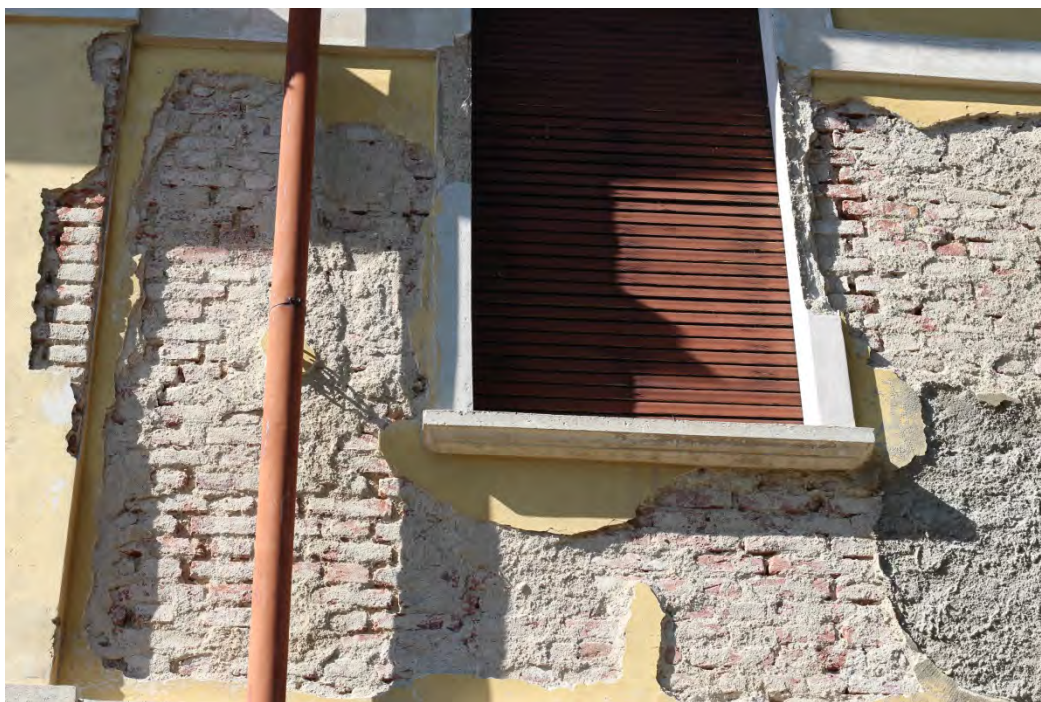
86i- Corpo principale – muratura senza intonaco e parziale ripresa con malta cementizia
