MANUTENZIONE STRAORDINARIA EX MUNICIPIO

2° lotto - risanamento conservativo facciate con efficientamento energetico

Progetto definitivo - esecutivo

RELAZIONI TECNICHE E RELAZIONI SPECIALISTICHE

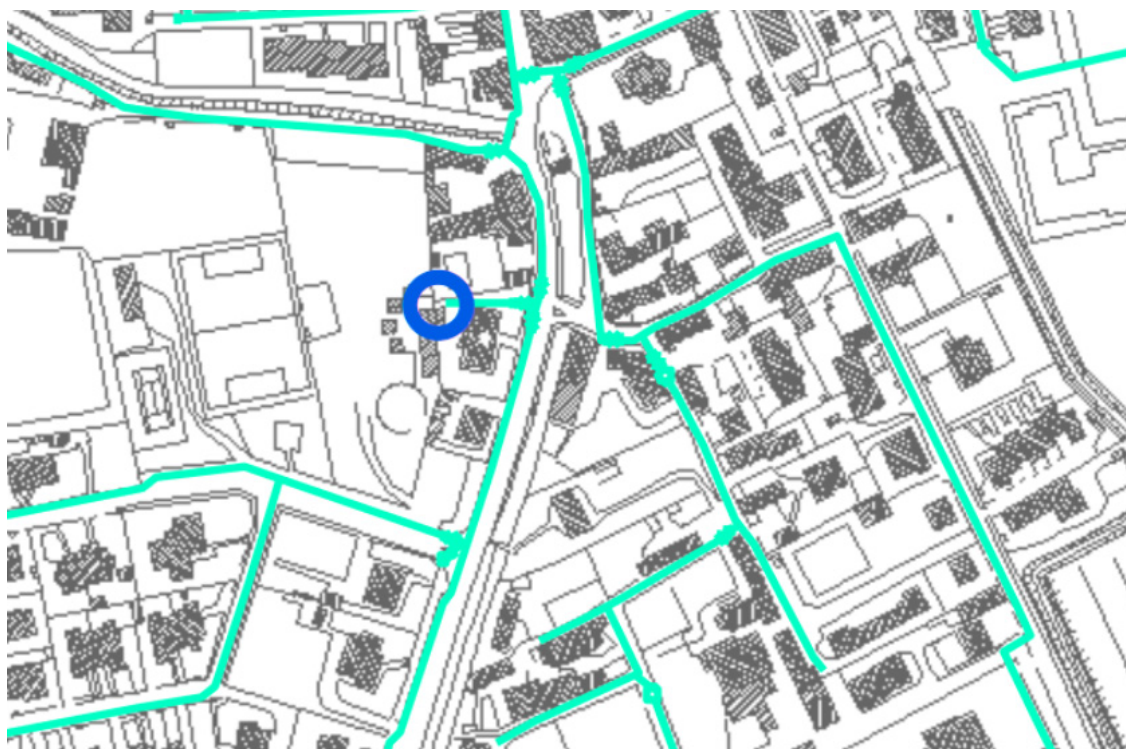
Estratto del Piano Urbano Generale dei Servizi nel Sottosuolo (PUGSS) - Rete di distribuzione acqua
