MANUTENZIONE STRAORDINARIA EX MUNICIPIO

2° lotto - risanamento conservativo facciate con efficientamento energetico

Progetto definitivo - esecutivo

Elaborato Titolo
DOC 03 documentazione fotografica

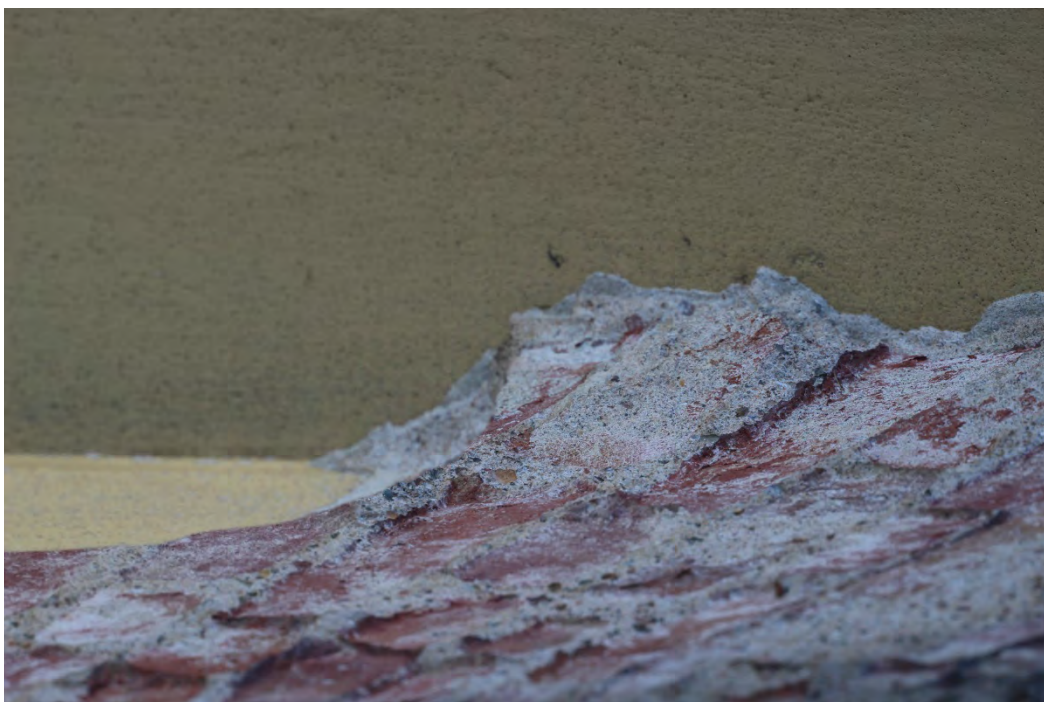
56c- Corpo principale – dettaglio spessore intonaco cornici finestre
